# Bouwhistorische en Archeologische

## De waterpoort bij het Herman Moerkerkplein

## De kelders op de hoek van de Markt en de Hinthamerstraat

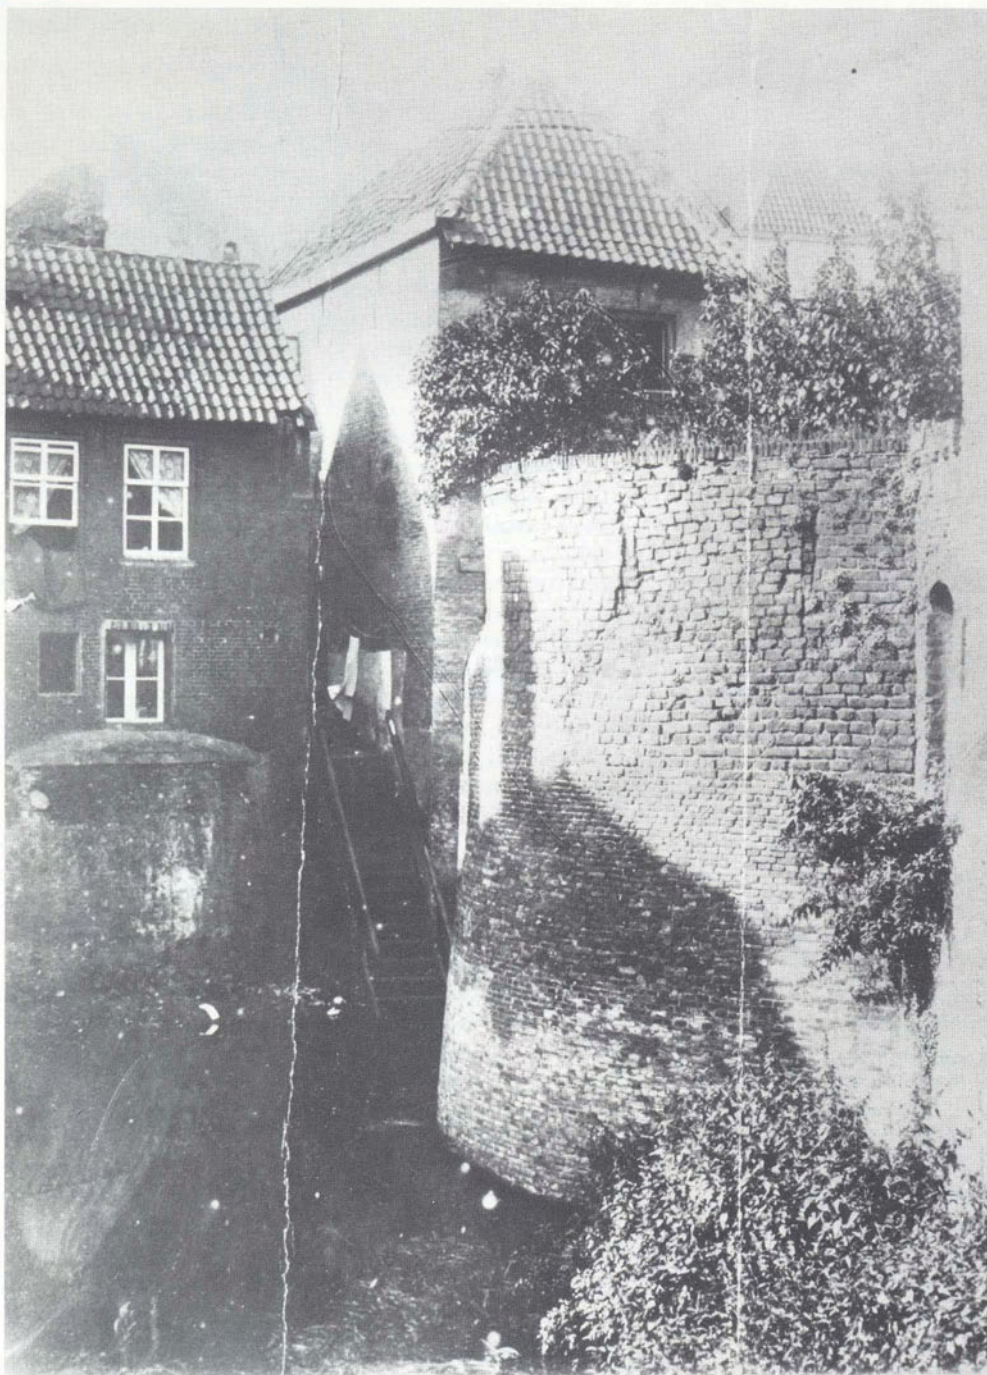
Afb. 1. De restanten van de Waterpoort  
vóór 1914

We weten niet hoe de plattegrond en de bovenbouw van de poort eruit hebben gezien. Uit de nu nog aanwezige resten van de zuidelijke toren valt af te leiden dat er een doorstromingsopening van was. Tijdens de sloop van deze toren zijn in 1914 door J. Mosmans waarnemingen verricht en enkele foto's gemaakt. De toren is toen tot het maaiveld afgebroken. Bij de toekomstige restauratie zullen de funderingen worden onderzocht. Oude afbeeldingen van de toren zijn niet bekend. Jacob van Deventer tekende in 1545 nog twee halfronde torens met puntdak. Niet te zien is of er een overbouw van de waterdoorlaat was. Op de kaart van Braun en Hogenberg uit 1588 is de noordelijke toren niet meer aangegeven. Wel is een overkluizing van het water weergegeven. De middenzeventiende- eeuwse kaart van J. Blaeu geeft de huidige situatie aan. Op geen van de oude kaarten staat de naastgelegen, over de Binnendieze gebouwde, regentenkamer van het Groot Ziekengasthuis. De mogelijkheden voor het weer herkenbaar maken van de zuidelijke helft van de waterpoort worden thans bekeken. Aanvullend onderzoek ten behoeve van een juiste reconstructie zal nog moeten plaatsvinden.

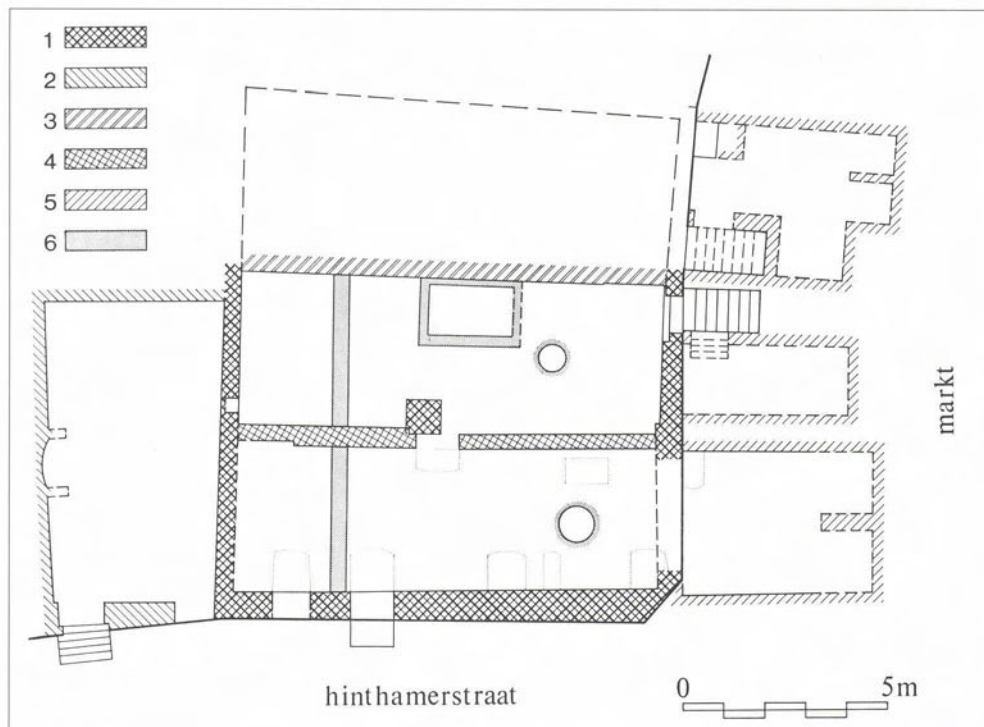
Afb. 2 Plattegrond van de kelders en voorkelders van Markt 29-31-33 en Hinthamerstraat

3-5 met de verschillende bouwfasen.

1: oudste kelderaanleg circa 1300;

2: kelder Hinthamerstraat 3-5, 1ste helft 14e eeuw;

3: afscheiding kelder Markt 29, 15e eeuw;

4: splitsing kelder Markt 31 en 33, 15e eeuw;

5: voorkelders 15e eeuw(?);

6: latere beer- en waterputten;

In de zomer van 1992 heeft men de beide kelders onder de huizen nr. 31 en 33 verdiept en van een nieuwe betonvloer voorzien. Er was toen gelegenheid voor nader onderzoek. Al snel bleek dat de kelders een oudere voorganger hebben. Zwaar baksteenwerk in de zijmuur langs de Hinthamerstraat en de voorgevel aan de Markt wijzen op een dertiende- of vroeg veertiende-eeuwse kelder. Ook is de fundering van een ondersteuningskolom midden in de ruimte aangetroffen. De oorspronkelijke

Verrassend was dat de oudere kelder ook onder het naastgelegen huis Markt 29 heeft doorgelopen. Ter plaatse van de drie relatief kleine huizen heeft dus in de dertiende of vroege veertiende eeuw een groot stenen huis gestaan. De verdeling in drie afzonderlijke huizen en kelders vond vermoedelijk in de vijftiende eeuw plaats, waarbij de tot voor kort aanwezige tongewelven zijn aangebracht. Hoe de zoldering van de oude grote kelder er uitzag was helaas niet meer te achterhalen. Mogelijk was het een houten balklaag die steunde op gemetselde pijlers. De fundering van één pijler is aangetroffen. In de kelder onder nr. 29 is volgens mededeling nu nog een balklaag aanwezig. Helaas kan deze kelder met voorkelder niet onderzocht worden.

Uit het in augustus 1992 afgesloten bouwhistorisch en archeologisch onderzoek kwam ook naar voren dat er bij de opdeling in kleinere panden een gezamenlijke beerput is aangelegd. In beide kelders is ook, niet ver van de beerput, een waterput aangetroffen. Met de hygiëne nam men het vroeger kennelijk niet zo nauw. De waterputten en een kleinere beerput onder Markt 31 dateren overigens uit een latere tijd. Omdat, zoals hierboven blijkt, kelders in relatie kunnen staan met die van de buur-

panden is ook de kelder van het pand Hinthamerstraat 3-5 opgemeten. De gemeenschappelijke rechterzijmuur is ouder dan de linkerzijmuur van deze kelder. Er is dus geen directe relatie tussen de grote kelder aan de Markt en deze kleinere kelder in de Hinthamerstraat.
