# Bouwhistorische en Archeologische

## b e r i c h t e n

### ■ Archeologisch onderzoek in het Tolbrugkwartier (3)

#### ■ Vier huizen aan de Vismarkt

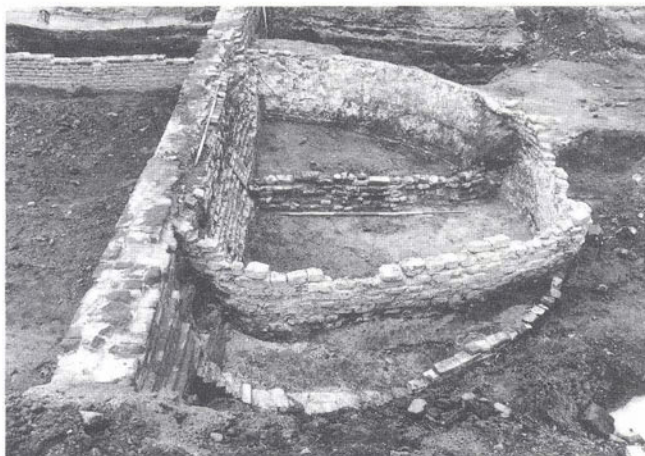
Afb. 1

*De gemetselde kuip met onbekende functie. Op de voorgrond is te zien dat hij aanvankelijk groter is geweest. Vermoedelijk beschaaid door vorstwerking is er een nieuwe muur ingezet, waarbij hij iets kleiner werd. Links van de rechte muur is de zuidelijke kloostervleugel, rechts daarvan de binnenplaats van het klooster.*

Het kloostercomplex kreeg toen de vorm die ons in de plattegrond van 1707 is overgeleverd. Een verrassende en intrigerende vondst werd gedaan op de binnenplaats van het klooster. In de zeventiende eeuw was er in de grond en tegen de fundering van één van de gebouwen een halfronde kuip gemetseld met een lengte van 51/2 meter en een breedte van 3 meter (afb. 1). De kuip had geen gemetselde bodem, maar de ondergrond was met een laagje specie toch waterdicht gemaakt. Ook de wanden waren binnenin afgesmeerd. Het is onbekend of deze constructie overdekt

geweest is, maar gezien de dunne halfsteens muurtjes kan er hoogstens sprake zijn geweest van een houten afdak. Een later toegevoegd dwarsmuurtje verdeelde de kuip in twee gelijke helften. De diepte was circa 1 meter, maar oorspronkelijk lag de bodem 1.20 meter onder het maaiveld. De functie van deze kuip is onbekend. Gezien de min of meer waterdichte afwerking is hij bedoeld geweest voor vloeistof. De wanden en de bodem waren bedekt met een witte aanslag. Hiervan zijn monsters genomen voor een analyse. Omdat kloosters zich voor hun levensonderhoud vaak bezig hielden met textielnijverheid, zou men kunnen denken aan een bak waarin de geweven stoffen werden gewassen of geveerd of zelfs gevuld (het verhogen van de kwaliteit van het laken in een bad van warm water, volaarde, urine en soms zeep). Ook

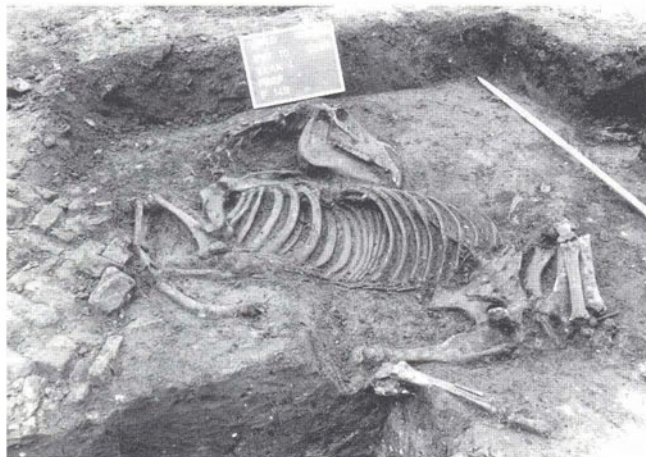
Afb. 2  
Eén van de begraven paarden, uit de tweede helft van de vijftiende eeuw. Het betreft hier een hengst van een jaar of 15 die met een schofthoogte van ongeveer 1.60m voor die tijd vrij groot was (mededeling van Theo de Jong).

aangetroffen, kan worden geconcludeerd dat ze niet voor consumptie geschikt werden geacht, waarschijnlijk als gevolg van ziekte. In enkele gevallen kon worden vastgesteld dat ze wel waren gevild. De dieren zijn steeds begraven in perioden dat het terrein braak lag, zowel voorafgaand aan de pottenbakkerij als na beëindiging er van. De eerste fase van het archeologisch onderzoek is hiermee afgerond. Inmiddels wordt de 'parkeerkuil' onderzocht, wat tot 1 november zal duren.

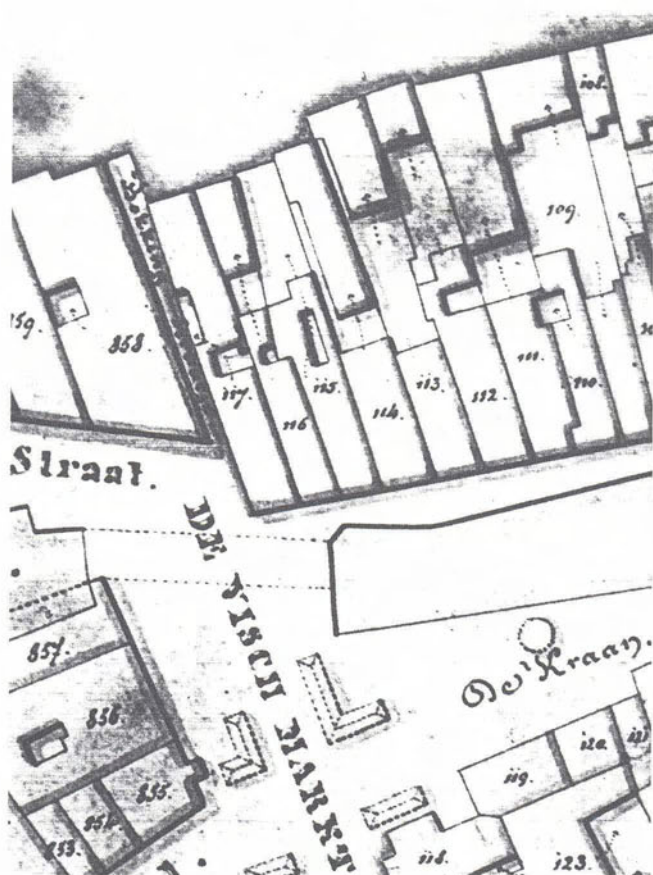
afb. 1  
Kadastrale minuutkaart ca. 1825, waarop de vier panden met de achterbebouwing aan de wal staan aangegeven. Aan de linkzijde van het hoekpand liep het Bokkingstraatje.

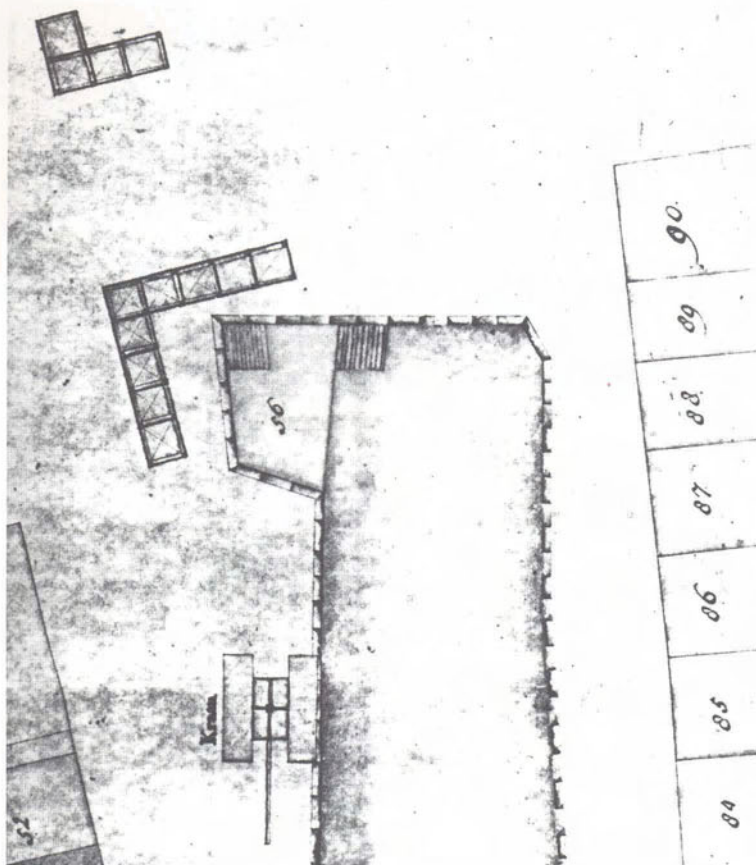
afb. 2

Detail van het Plan van de Haven. Kaart vervaardigd door H. Verhees in 1767. De percelen 87, 88, 89 en 90 zijn de hier besproken panden. De breedte van perceel 90 wordt in het borderel niet vermeld. Voor het 4.30 m brede perceel 89 wordt 9 voet en 6 duim (= 2,75 m) vermeld. (R.U. Leiden, Collectie Bodel Nyenhuis P 6. N 23)

tendeels vernieuwd. De bak-  
stenen voorgevel heeft het  
oorlogsgeweld doorstaan.  
Het pand is 4.30 m breed.  
Op een landmeetkundige  
kaart uit 1767, vervaardigd  
door de bekende landmeter  
Hendrik Verhees, staat voor  
de breedte slechts 9 voet en 6  
duim vermeld. Dit is onge-  
veer 2.75 m. Voor de naastge-  
legen panden aan de rechter-  
zijde kloppen de maten wel.  
De breedte van het hoekpand

Brede Haven 1-2 wordt in het  
geheel niet vermeld. Vermoe-  
delijk is de kaart vervaardigd  
met het oog op de herstelling  
van de kademuur van de  
haven, die precies tot 2.75 m  
voor Brede Haven 3 door-  
loopt.

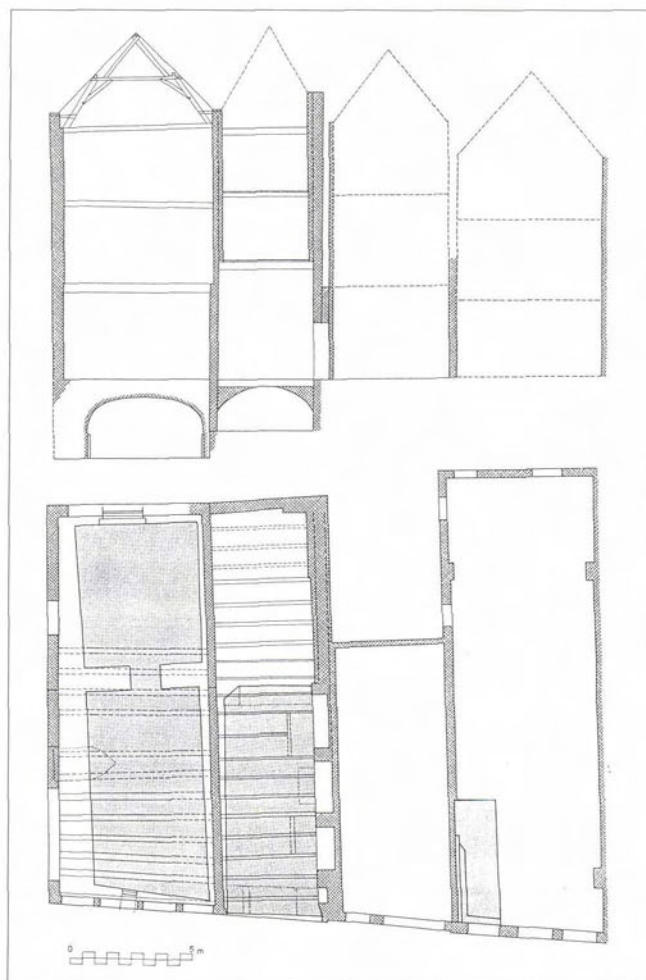
*afb. 3  
Brede Haven 1-2, 3, 4 en 5.  
Dwarsdoorsnede en platte-  
grondtekening.  
In een grijze arcering zijn de  
kelders weergegeven.  
(Tekening K. Bujdosó BAD)*

Het voorhuis is in het begin van de negentiende eeuw geheel vernieuwd. Bij deze ingrijpende verbouwing heeft men de oudere kelder gehandhaafd. Uit het onderzoek kwam naar voren dat deze tongewelfde kelder ruim één meter smaller is dan het huidige pand. Ook bleek dat de voor- en de zijmuur van de vermoedelijk 15de eeuwse voorganger niet parallel liepen aan de tegenwoordige gevellijn. In de huidige achtermuur waren sporen van de oude kelderingang zichtbaar, wat er op wijst dat de achtergevel reeds in de vijftiende eeuw op deze plek stond. De kelder had een tussenmuur, waaruit we mogen constate-

ren dat ook de voorganger eenzelfde onderverdeling in een voorhuis en een vast achterhuis bezat. Deze tussenmuur is bij de vernieuwing van het pand in de 16de eeuw opnieuw benut voor het funderen van de brandmuur. Ook van dit grotendeels vernieuwde gebouw zijn alleen in het achterhuis nog gedeelten van het metselwerk bewaard gebleven.

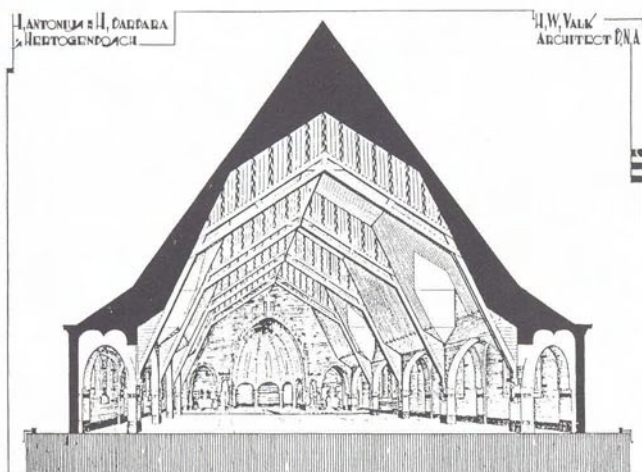
*De ruimtelijke werking van de 'Bartjeskerk' komt tot uiting in deze tekening van architect Valk.*

dig, 'warm' kerkje. Bij het betreden valt de ruimtelijke werking van het gebouw op. Er is sprake van een grote overspanning welke op relatief dunne pilaren rust. Het dakbeschot dat gewoonlijk louter als afdekking van de kap fungeert heeft hier ook een constructieve functie. Een interessante maar ook gewaagde oplossing. Het koor heeft een fraai uitgevoerd bakstenen gewelf. Wat verder opvalt is hoe met eenvoudige, goedkope middelen een maximaal effect bereikt werd. Door het toepassen van gekleurde tegels, het verven van bakstenen en het gebruik van hout, heeft men van dit gebouw een sfeervolle kerk weten te maken. In deze nieuw opgerichte parochie, genoemd naar de Heilige Antonius en de Heilige Barbara, woonden zo'n 3.000 zielen. Gedurende de crisisperiode van de jaren dertig waren er velen werkloos. Pastoor Barten probeerde de mensen te motiveren er toch wat van te maken. Hij riep een volkstuinvereniging (Hervensedijk) in het leven, de toneelclub O.N.A. (Ontspanning Na Arbeid), een breiclub voor de moeders en diverse zangkooren. Zijn twee kapelaans M. Pijnenborg en W. Bekkers (de latere bisschop) stortten zich vol enthousiasme op de voetbalsport en zo werd de 'Sportvereniging Door Oefening Sterk' (SVDOS) opgericht, later Concordia/SVD genaamd.
