# Bouwhistorische en Archeologische

## ■ De bouwgeschiedenis van het middeleeuwse woonhuis Hinthamer- straat 33-35

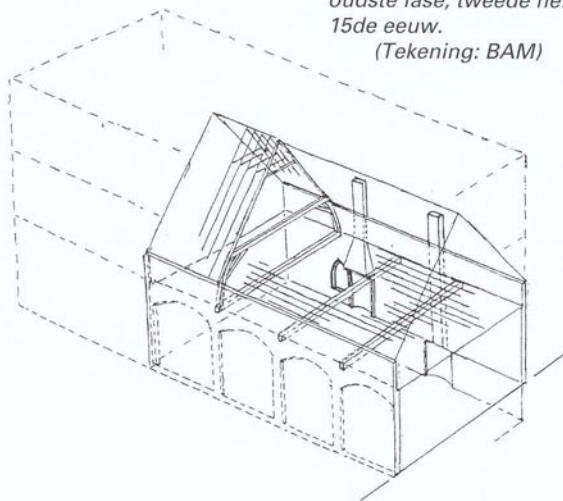
*Afb. 1. Reconstructie van de oudste fase, tweede helft 15de eeuw.*

bestaande uit een onderkelderde begane grond met daarboven een grote zolder (afb. 1). Het huis besloeg niet de totale diepte van het perceel, waardoor er aan de achterzijde ruimte voor een vrijwel vierkante binnenplaats was. Tijdens het onderzoek kon worden vastgesteld dat de linkerzijmuur was opgebouwd uit vier door segmentbogen gedekte spaarnissen. De muurpijlers tussen deze nissen droegen de balken van de zoldervloer. De zelfstandige rechter zijmuur van het pand was zonder spaarnissen gemetseld. Tussen deze muur en het buurpand was een osendrop of druipstrook van circa 50 cm aanwezig, welke tot in onze tijd over de volle lengte bewaard was gebleven.<sup>6</sup> In de muur werden ter plaatse van het derde balkvak de bouwsporen van een schouw aangetroffen, aan de linkerzijde geflankeerd door een spitsboognis. De nis heeft mogelijk aanvankelijk gediend als lavabo of wasbekken.<sup>7</sup> Een tussenmuur is in deze fase niet aanwezig geweest, zodat de begane grond bestond uit één ongedeelde ruimte. Opvallend is dat ook de kelder - die onder het hele pand door liep - van een stookplaats was voorzien, welke tot aan de sloop in 1997 compleet en in ongeschonden staat bewaard was gebleven. Een kelderstookplaats blijkt in de Bossche binnenstad frequenter voor te komen dan tot

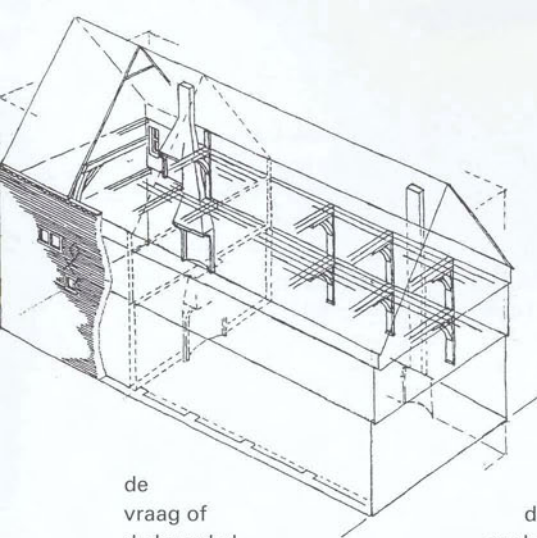
*Afb. 2. Reconstructie van de situatie op het perceel na de verbouwingen omstreeks 1500.  
(Tekening: BAM)*

huis gebouwd (afb. 2). Boven de kelder bezit dit achterhuis twee bouwlagen en een kap. Gelijktijdig wordt het bestaande pand, dat vanaf dan feitelijk als voorhuis dienst gaat doen, met een verdieping verhoogd. Hierdoor ontstaat de grondvorm van het voor 's-Hertogenbosch zo karakteristieke woonhuis, dat in het verleden in detail is beschreven.<sup>9</sup> Het nieuw gebouwde achterhuis kreeg op de begane grond tegen de rechter zijmuur een uitzonderlijk grote schouw, waarvan de bouwsporen tijdens het onderzoek van 1995 en 1997 werden teruggevonden. Op de verdieping werd tegen het rookkanaal een tweede stookplaats opgetrokken, waarvan de schoorsteen aansloot op die van de schouw van de begane grond. Een dergelijke situatie wordt wel vaker in middeleeuwse huizen aangetroffen. Het was een efficiënte manier om twee stookplaatsen op verschillende niveaus op dezelfde schoorsteen aan te sluiten. De zolderbalklaag van het achterhuis bestond - evenals de verdiepingsbalklaag - uit twee vakken met moer- en kinderbinten. Op de verdieping maakten de moerbalken deel uit van een tussenbalkjuk met muurstijlen en korbeels. Een dergelijke opzet is voor 's-Hertogenbosch uiterst zeldzaam. Overigens bezat de verdiepingsbalklaag fraai geprofileerde sleutelstukken, welke na de

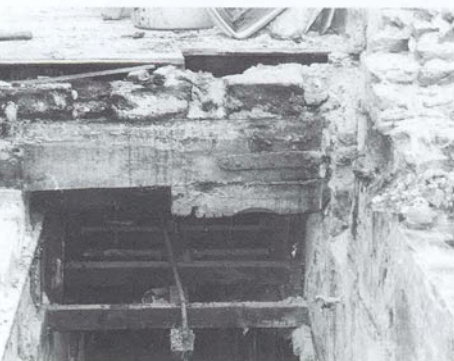
*Afb. 3. Zogenaamd peerkraal-sleutelstuk op de begane grond van het omstreeks 1500 gebouwde achterhuis. (Foto: BAM)*

sloop in het depot van de Afdeling Bouwhistorie, Archeologie en Monumenten zijn opgenomen (afb. 3). Eén van deze sleutelstukken kon dendrochronologisch worden gedateerd in 1502 ± 6 jaar.<sup>10</sup> Links van de schouw op de verdieping was een klein kloosterkozijn gemaakt, dat uitzag op de vrije ruimte achter het rechter buurpand. Op de reconstructietekening is deze situatie duidelijk in beeld gebracht. Tot aan de sloop van het pand waren schouw en bovendorpel van het kozijn nog aanwezig gebleven. Ook de linker zijmuur van het achterhuis bezat oorspronkelijk vensteropeningen. Hij werd in zijn geheel als buitengevel gebouwd en de vormgeving is opvallend. Zo was er direct onder de dakvoet een uitkragende bakstenen sierlijst of muizentand.<sup>11</sup> Op de begane grond werden bouwsporen aangetroffen van een klein dichtgemetseld vierkant kozijntje, terwijl op de verdieping ooit een bolkozijn voor de licht- en luchttoetreding zorg droeg (afb. 4). De meest in het oog springende elementen van deze gevel werden echter gevormd door een met gesinterde baksteenkoppen gemetseld andreaskruis en een ruit.<sup>12</sup> Dergelijke metseltekens zijn vooral van profane gebouwen bekend.<sup>13</sup> Aangezien deze tekens doorgaans op plaatsen werden aangebracht waarop ze voor een ieder goed zichtbaar

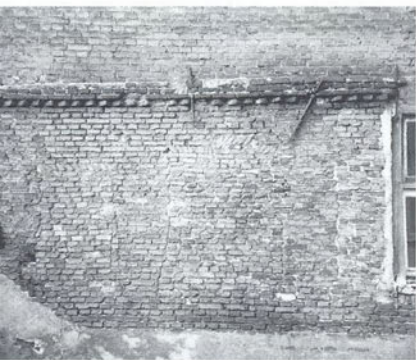
Afb. 4. Detail van de linkerzijgevel van het achterhuis met de muizentand en de bouwsporen van twee dichtgezette vensteropeningen.  
(Foto: BAM)

waren, kan worden aangenomen dat aan de linkerzijde van het pand in de 16de eeuw een steeg heeft gelopen. Ook de muizentand onder de dakvoet, toch duidelijk een sier-element dat men in het zicht wilde hebben, wijst in die richting. Nader onderzoek in de cijsboeken zou wellicht uitkomst in deze kwestie kunnen bieden. De steeg die hier mogelijk heeft gelegen, zou in ieder geval tot in de 17de eeuw hebben kunnen bestaan, want in die periode werd het huidige linker buurpand tegen de 15de-eeuwse muur uit de oudste fase aangebouwd. Door deze grootscheepse bouwactiviteit bleef van de oudste fase alleen de begane grond gehandhaafd. De lavabo-nis werd dichtgemetseld en de schouw tegen de rechterzijmuur verplaatst naar de voormalige achtergevel, nu de scheidingsmuur tussen voor- en achterhuis. In beide oude zijmuren werden sleuven gehakt voor muurstijlen, welke ongeveer een meter boven de vloer werden

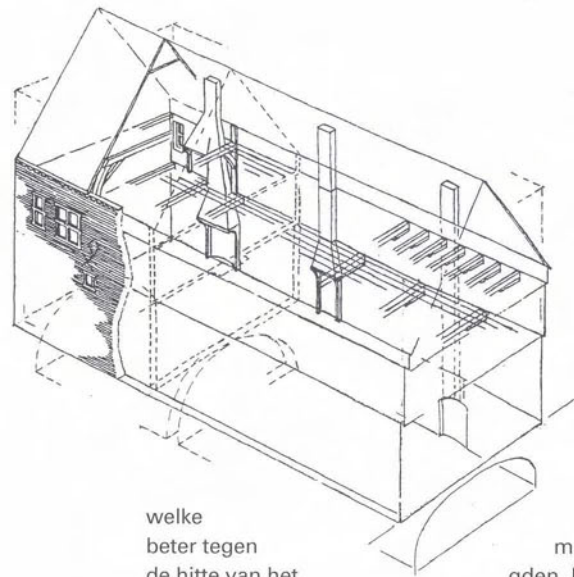
*Afb. 5. Reconstructie van het pand in de tweede helft van de 17de eeuw. (Tekening: BAM)*

voor concrete aanwijzingen. Zowel de kelder onder voor- als achterhuis worden voorzien van een tongewelf, terwijl de samengestelde zolderbalklaag van het voorhuis wordt vervangen door een enkelvoudige balklaag met consoles (afb. 5). Tijdens het onderzoek in 1995 werden twee van die consoles als hergebruikte "sloffen" in de huidige zoldervloer teruggevonden. Opvallend is het feit dat de schoorsteen tegen de tussenmuur (feitelijk brandmuur) in deze fase wordt verplaatst naar de rechterzijmuur, de plaats waar hij in de oudste fase ook al aanwezig was geweest. Vermoedelijk hangt deze verplaatsing samen met het aanbrengen van de al genoemde tongewelven, waardoor het vloerniveau en alle daarop aansluitende elementen dienden te worden aangepast.

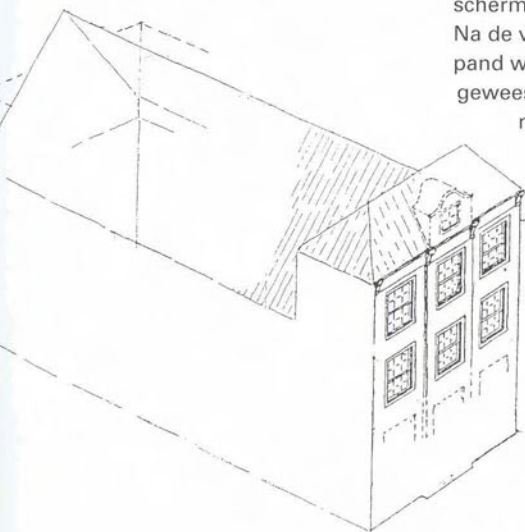
*Afb. 6. Reconstructie na de laatste grote modernisering van de 18de eeuw.  
(Tekening: BAM)*

kap die zich slechts enkele meters (in dit geval drie meter) naar achteren uitstrekte. Op deze wijze suggereerde men aan de straatzijde een huis met twee verdiepingen en zolder, zonder dat men die tweede verdieping en zolder naar achteren toe doorzette. Het gewenste resultaat werd verkregen en de kosten bleven beperkt. Het is om deze reden dat grote delen van middeleeuwse kappen ook achter dergelijke 'hogere' 18de-eeuwse huizen/gevels nog vaak worden aangetroffen. In dezelfde fase of mogelijk iets later (eerste helft 19de eeuw) werd ook een deel van de begane grond van het voorhuis onder handen genomen. De oude balklaag van moer- en kinderbinten werd gedeeltelijk vervangen door een enkelvoudige balklaag. Verder werd een deel van de zolderbalklaag opgekrikt om daaronder een stucplafond aan te kunnen brengen. Het opkrikken van de balklaag was noodzakelijk omdat het stucplafond anders voor de ramen van de oudere gevel langs zou lopen, hetgeen natuurlijk onacceptabel was. Uit de fase van het stucplafond dateerde ook de schoorsteenmantel tegen de rechterzijmuur van de verdieping (afb. 6).
